## Sustitución de cúpula radial con espaciador de cemento óseo

### Radial head replacement with a bone cement spacer

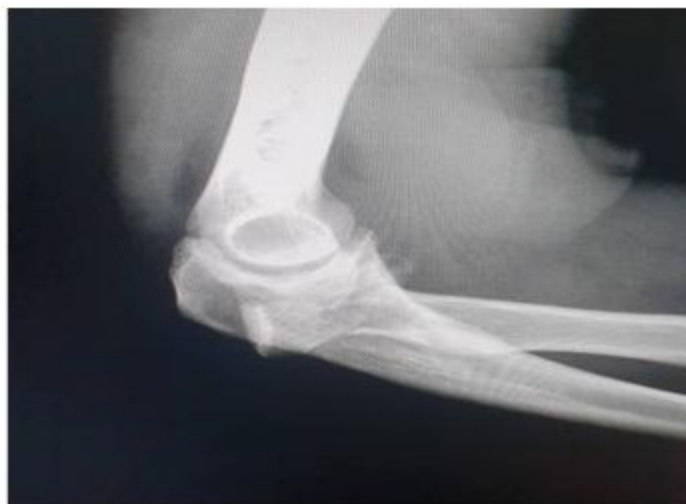
**Fig. 1** -Vista lateral de fractura conminuta de cúpula radial en fractura luxación de Essex-Lopresti.

Se presenta el caso de un paciente masculino de 57 años, raza blanca, con antecedente patológico personal de hipertensión arterial con tratamiento. Fue asistido en el Servicio de Urgencias Ortopedia y Traumatología del Hospital Universitario “Mártires del 9 de abril” de Sagua la Grande, Villa Clara. Se diagnosticó fractura de Essex-Lopresti en antebrazo derecho, con siete días de evolución, por accidente automovilístico (figs. 1 y 2).

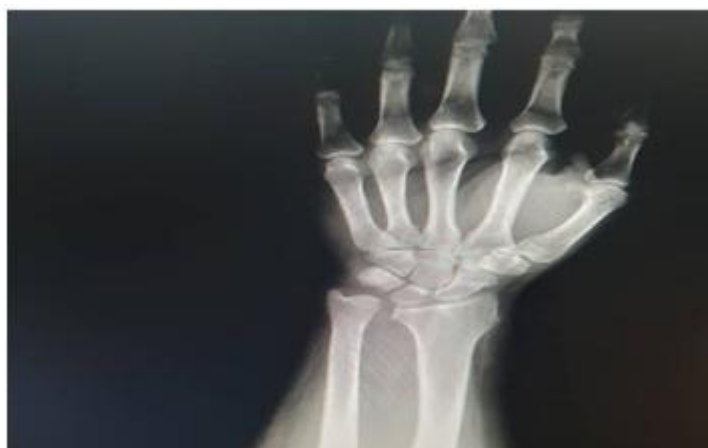
**Fig. 2** - Varianza cubital en fractura de Essxes-Lopresti por ruptura de la articulación radio cubital distal.

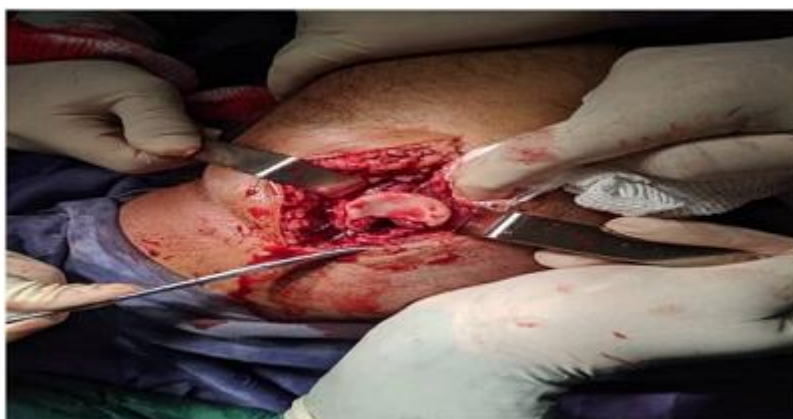
**Fig. 3** -Vista del abordaje de Boy con fragmento de cúpula radial antes de resecar.

Previo anestesia general endotraqueal, y desinfección mecánica y química, se diseccionó por planos con abordaje de Boy en el campo estéril del paciente, que se encontraba en decúbito supino. Se expuso la fractura de la cúpula, se realizó exéresis de los fragmentos hasta regularizar la metafisis radial proximal. Se conformó espaciador cementado y se fijó al radio con Kirschner endomedular transcapitular (figs. 3 y 4).

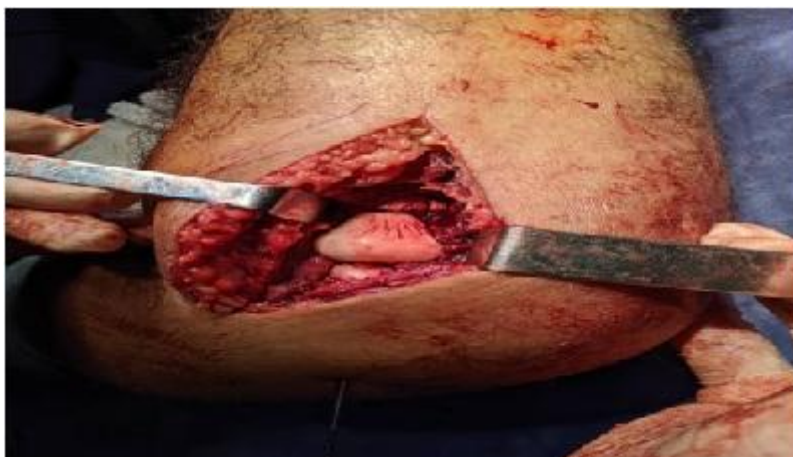
**Fig. 4** - Vista del abordaje de Boy con espaciador cementado fijado transcapitelar y endomedular en radio proximal.
